# Analyse De Schop, gymzaal Schoolstraat en sportzaal Varendonck College V1.2

Gemeente Asten

5 maart 2024

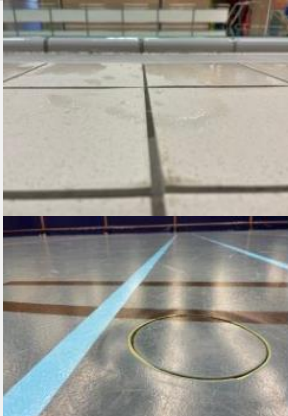
| NL-SFB | Omschrijving staat van onderhoud | Foto |
|---|---|---|
| <u>x3</u><br><u>43</u> | <u>Vloeren</u><br><u>Vloerafwerkingen algemeen</u><br>De vloerafwerking van de zwemzaal bestaat uit tegelwerk vloerafwerking. Deze voelt glad aan en het voegwerk is uitgesleten.<br><br>De toiletten zijn gerenoveerd in 2010 en allemaal hangende toiletten. De toiletruimte is voorzien van tegelwerk op wand en vloer. Er is ook een MIVA toilet en omkleedruimte aanwezig.<br><br>De vloerafwerking van de gangen bestaat uit linoleum tegelwerk.<br><br>De vloerafwerking van de sporthal is zichtbaar (en voelbaar) versleten.<br><br>In de kleedkamers is een gietvloer aangebracht. | |

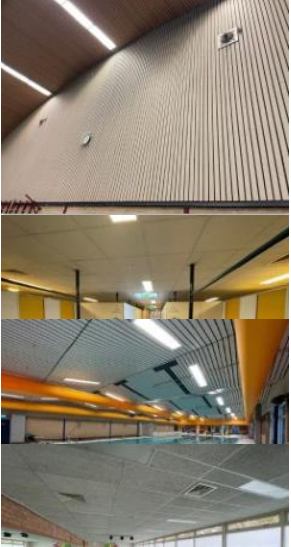
| X5<br>45 | <p><u>Plafonds</u><br/><u>Plafondafwerkingen</u><br/>In de gymzaal is een houten latten plafond aanwezig, voorzien van firet doek voor de akoestiek.</p> <p>In de kleedruimten is een systeemplafond aangebracht met akoestische minerale vezel plafondplaten, raster 600x1.200x20, type onbekend.</p> <p>In het zwembad is een houten latten plafond aanwezig, voorzien van firet doek voor de akoestiek.</p> <p>In de spiegelzaal is een houtwolcementplaten plafond aanwezig.</p> | |

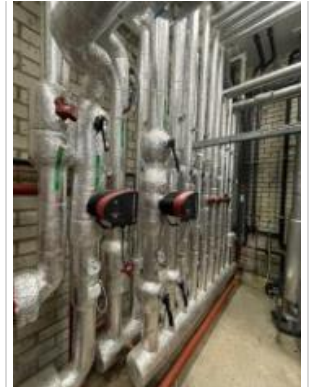
Voor de desinfectie is een zoutelektrolyse van het merk care4water geleased. Deze maakt chloor en verzameld deze in een chloortank. Deze heft overigens geen opvangbak.

Voor het klonteren van het vuil is er nog een vlokmiddel doseerinstallatie aanwezig. Daarnaast / in dezelfde ruimte staat nog een zuurdosering voor het corrigeren van de PH.

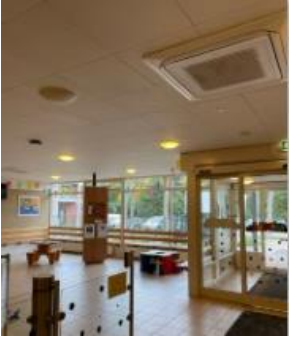
| 55 | <p><u>Koelinstallatie</u><br/>Er zijn enkele airco installaties, bijvoorbeeld in de entree hal zijn 2 airco installaties geplaatst.</p> | |

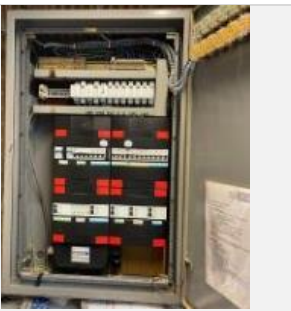
| 61 | <p><u>Centrale elektrotechnische installatie</u><br/>Er is een groepenkast aanwezig, voorzien van een groepenkaart.<br/>De E installatie bestaat uit een 3x160A aansluiting.<br/>Er zijn diverse onderverdeeldkasten aanwezig.</p> | |

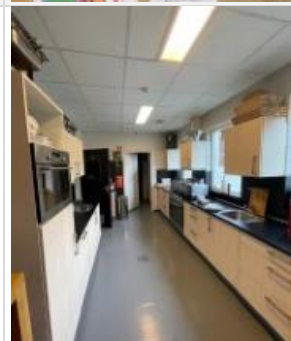
- 74 Vaste sanitaire voorzieningen  
Er is nog een keuken aanwezig met een groot (gas) kooktoestel. Het is opvallend dat er veel grote friteuses zijn aangesloten (elektrisch) maar dat er geen sprake is van een grote afzuigkap. Dit kan brandgevaar opleveren.

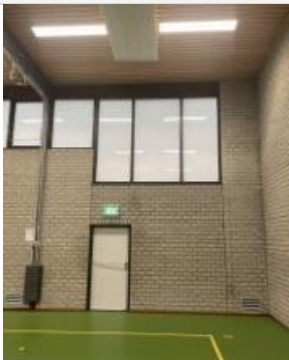
| NL-SFB | Omschrijving staat van onderhoud | Foto |
|---|---|---|
| <u>x2</u><br><u>22</u> | <u>Binnenwanden</u><br><u>Binnenblad</u><br>In de gymzaal is er aan de binnenzijde een schoonmetselwerk steen aangebracht.<br><br>De binnenwanden van gangen en kleedkamers bestaan uit massieve schoonwerk BMI stenen binnenwanden. | |

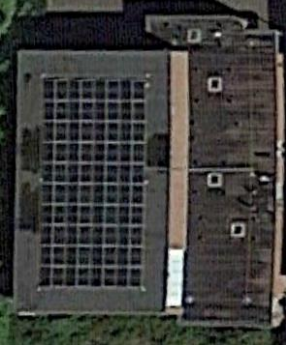
| X7<br>27 | <p><u>Dak</u><br/><u>Dakbeschot</u><br/>Het dak van de sporthal bestaat uit een houten dakbeschot met daarbovenop onbekende hoeveelheid isolatie. Er is ook valbeveiliging aangebracht.</p> | |

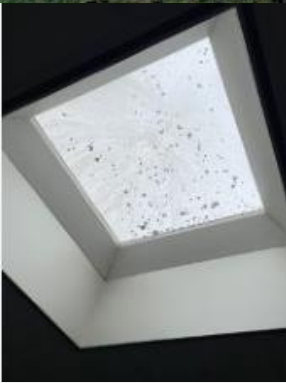
| 37 | <p><u>Dak openingen</u><br/>Er zijn vier daklichten aanwezig, veelal dubbelwandig en op een aantal plaatsen nog enkelwandig.</p> | |

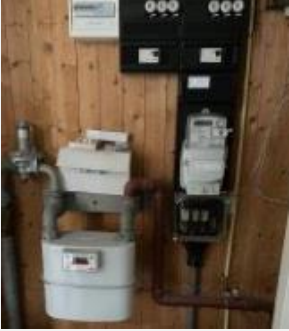
| 61 | <p><u>Centrale elektrotechnische installatie</u><br/>Er is een groepenkast aanwezig, zonder groepenkaart.<br/>De E installatie bestaat uit een 3x25A aansluiting.</p> | |

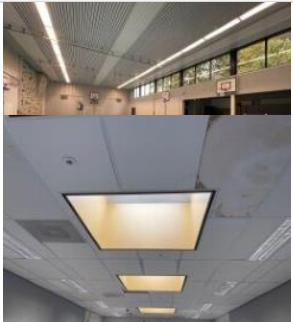
| NL-SFB | Omschrijving staat van onderhoud | Foto |
|---|---|---|
| <u>X5</u><br><u>45</u> | <u>Plafonds</u><br><u>Plafondafwerkingen</u><br>In de gymzaal is een houten latten plafond aanwezig, voorzien van firet doek voor de akoestiek.<br><br>In de kleedruimten is een systeemplafond aangebracht met akoestische minerale vezel plafondplaten, raster 600x1.200x20, type onbekend. | |

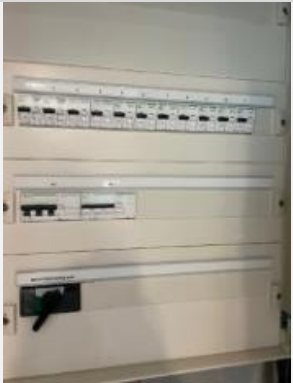
| 61 | <u>Centrale elektrotechnische installatie</u><br>Er is een groepenkast aanwezig, voorzien van een groepenkaart.<br>De E installatie bestaat uit een 63A aansluiting. Deze stuurt de volgende groepen: <ul style="list-style-type: none"> <li>- Verlichting zaaldeel 1</li> <li>- Verlichting zaaldeel 2</li> <li>- Kantoor links + kleedruimte links;</li> <li>- Berging zaal 1 + gedeelte kleedruimte rechts;</li> <li>- Onbekend;</li> <li>- Verlichting zaal 2 linker gedeelte;</li> <li>- Verlichting zaal 2 rechter gedeelte;</li> <li>- Gedeelte kleedruimte rechts;</li> <li>- Gedeelte kleedruimte rechts + kantoor rechts;</li> <li>- Reserve.</li> </ul><br>Krachtgroep: LBK en 1 reserve. | |
